## Minderwertbericht

**Dokumentennummer:** 1963488  
**Auftrag vom:** 31.07.2026 / 09:21 Uhr  
**Auftrag per:** Kundensystem

| <b>Modell:</b> | Passat Variant 2.0 TDI Business (EURO 6d-TEMP) | <b>Erstzulassung:</b> | 13.02.2020 |

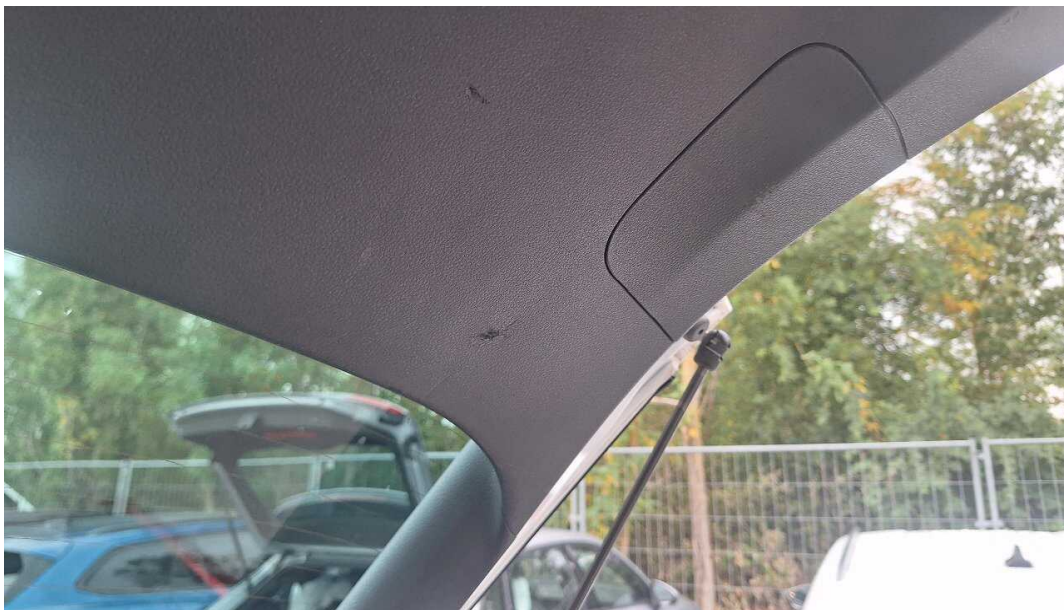
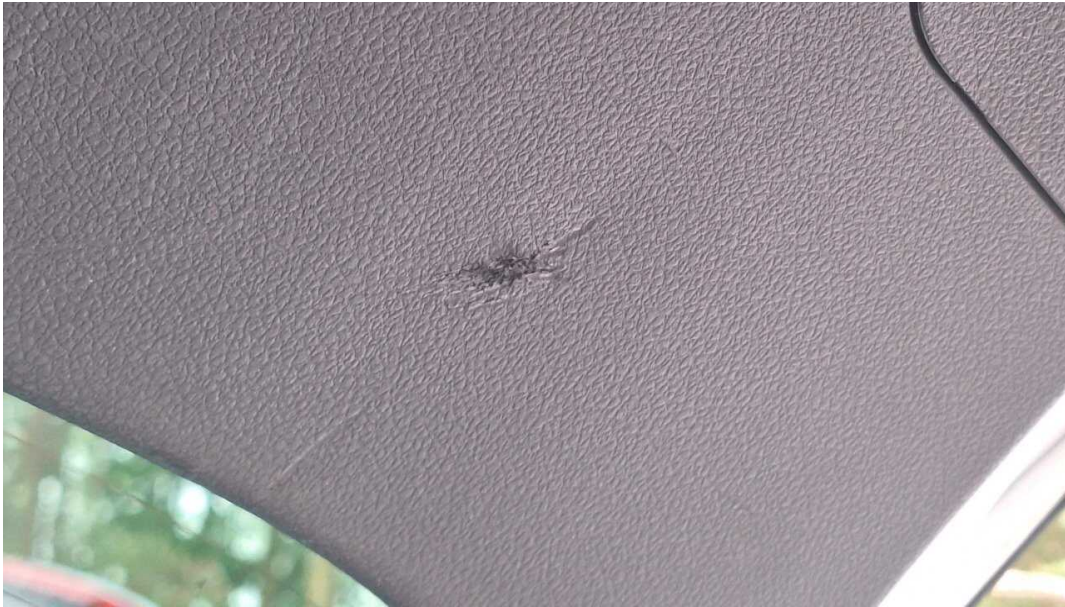
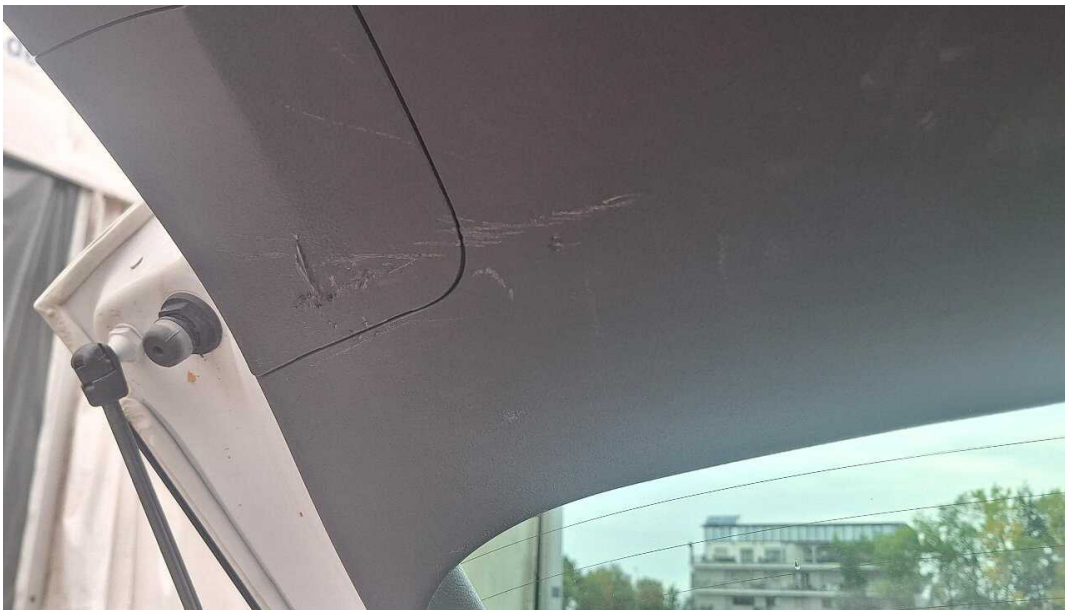
**Bild 20**  
Innenraum Heckklappenverkleidung innen verschürft

**Bild 21**  
Innenraum Heckklappenverkleidung innen verschürft

**Bild 22**  
Innenraum Heckklappenverkleidung innen verschürft

| | geschätzte<br>Reparaturkosten<br>(exkl. MwSt.) | Minderwert |
|---|---|---|
| Innenraum, Heckklappenverkleidung innen, verschürft, erneuern | 180,00 € | 180,00 € |

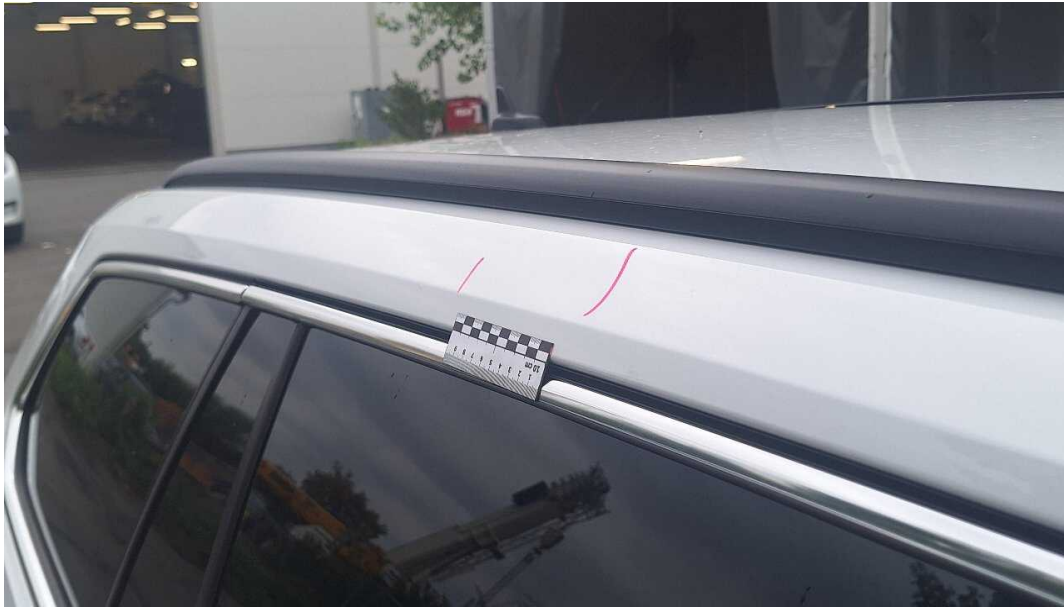
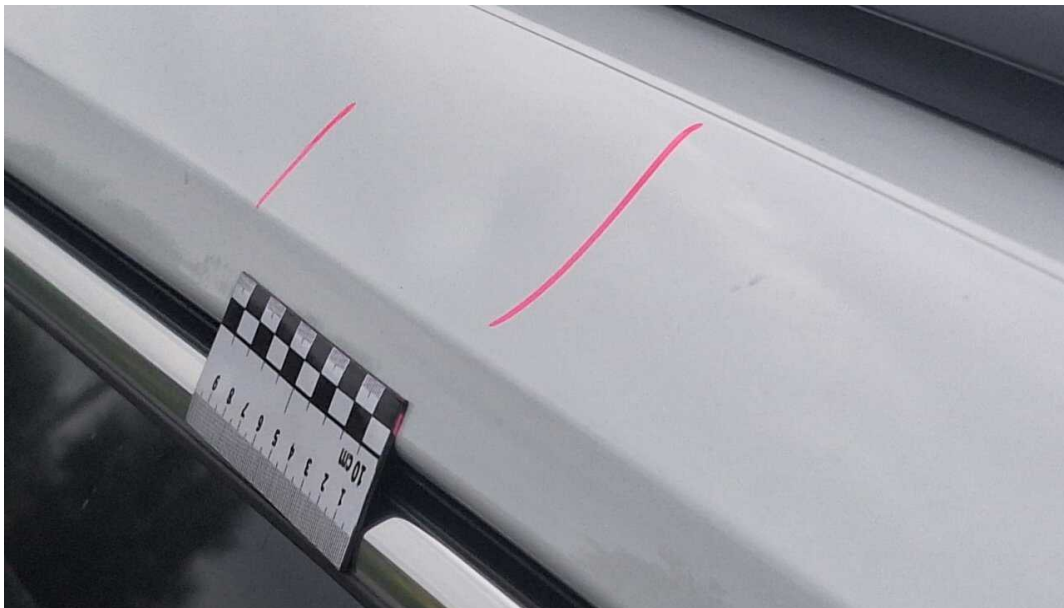
**Bild 23**  
Dach Dachholm rechts Dellen

**Bild 24**  
Dach Dachholm rechts Dellen

| | geschätzte<br>Reparaturkosten<br>(exkl. MwSt.) | Minderwert |
|---|---|---|
| Dach, Dachholm rechts, Dellen, Smart Repair | 120,00 € | 120,00 € |

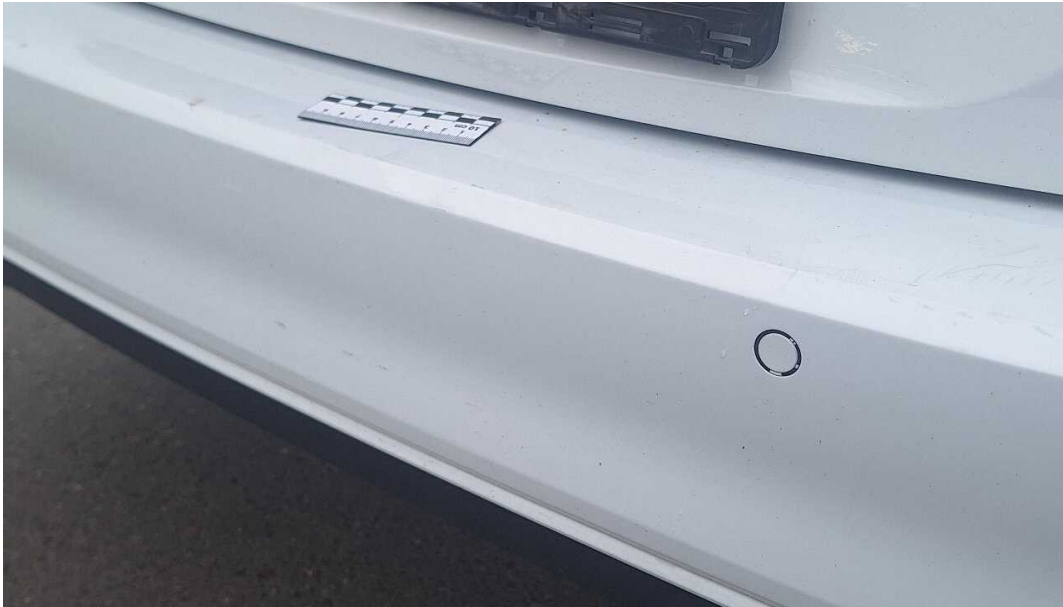
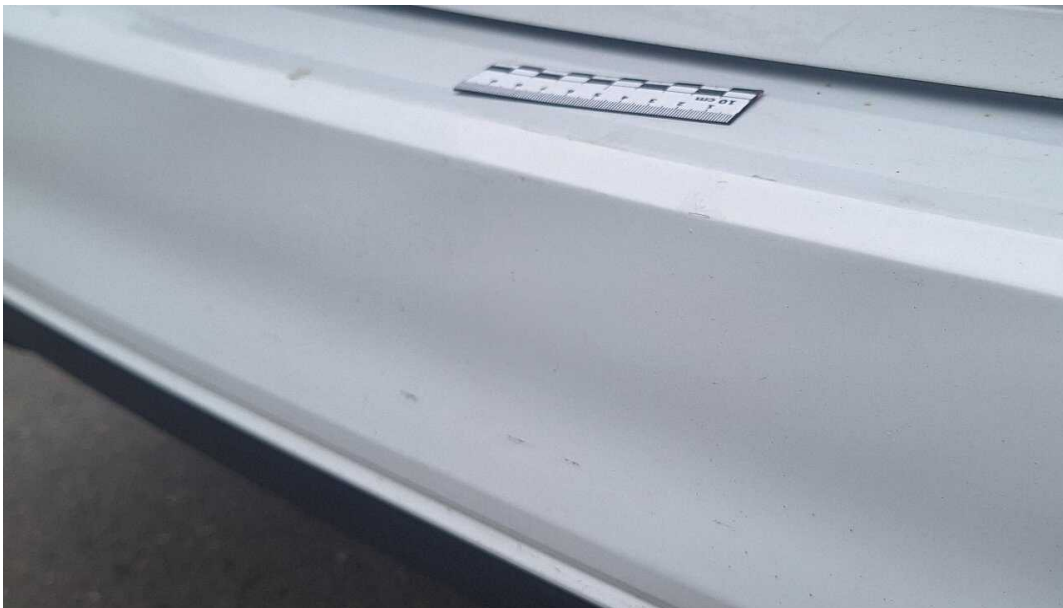
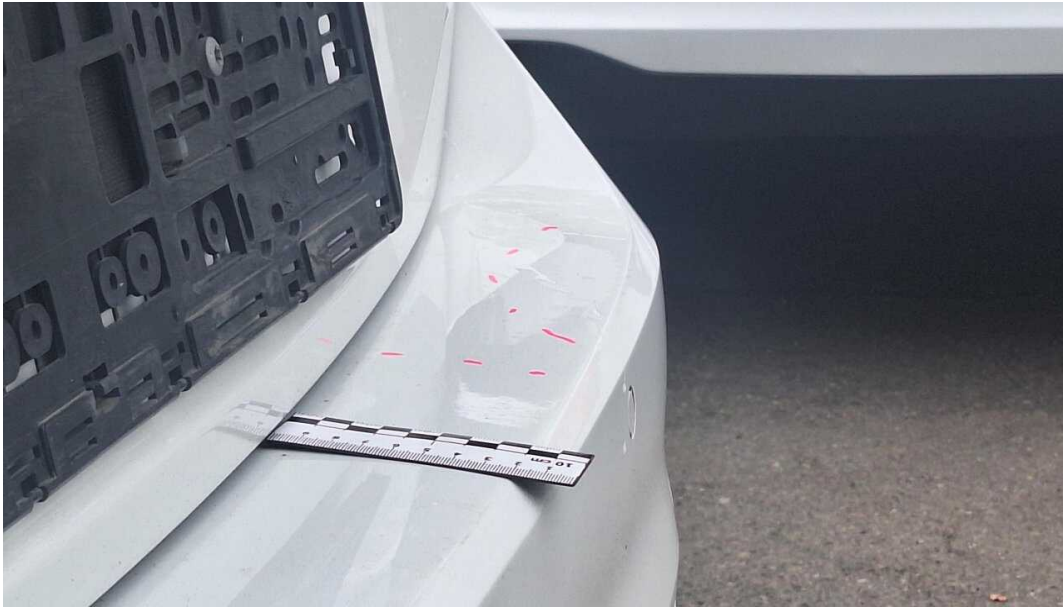
**Bild 25**  
Fahrzeugheck Stoßfänger hinten verformt

**Bild 26**  
Fahrzeugheck Stoßfänger hinten verformt

**Bild 27**  
Fahrzeugheck Stoßfänger hinten verformt

| | geschätzte<br>Reparaturkosten<br>(exkl. MwSt.) | Minderwert |
|---|---|---|
| Fahrzeugheck, Stoßfänger hinten, verformt, aus- und einbauen +<br>instandsetzen + lackieren | 680,00 € | 340,00 € |

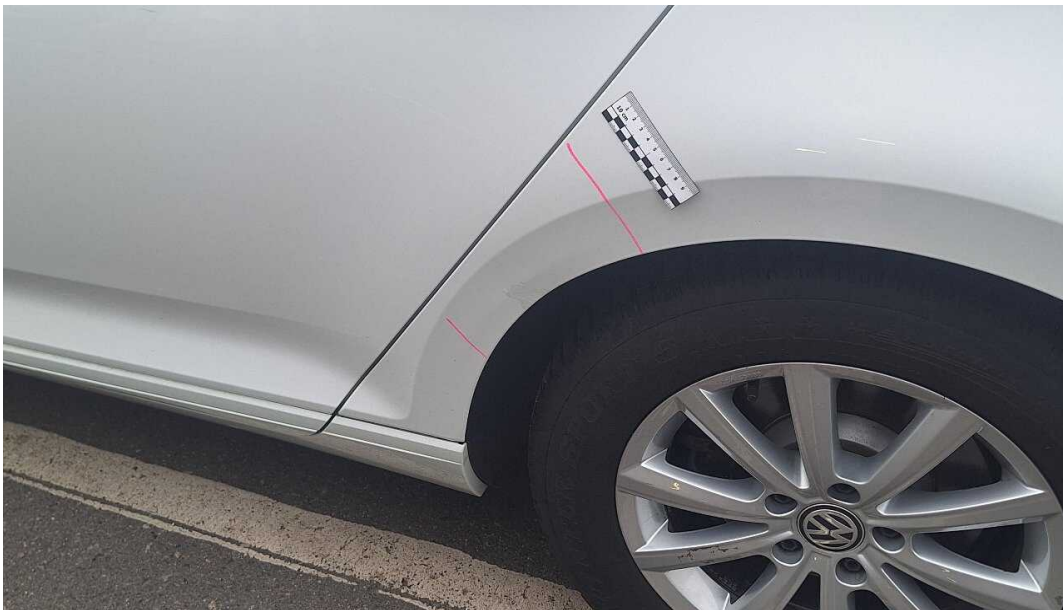
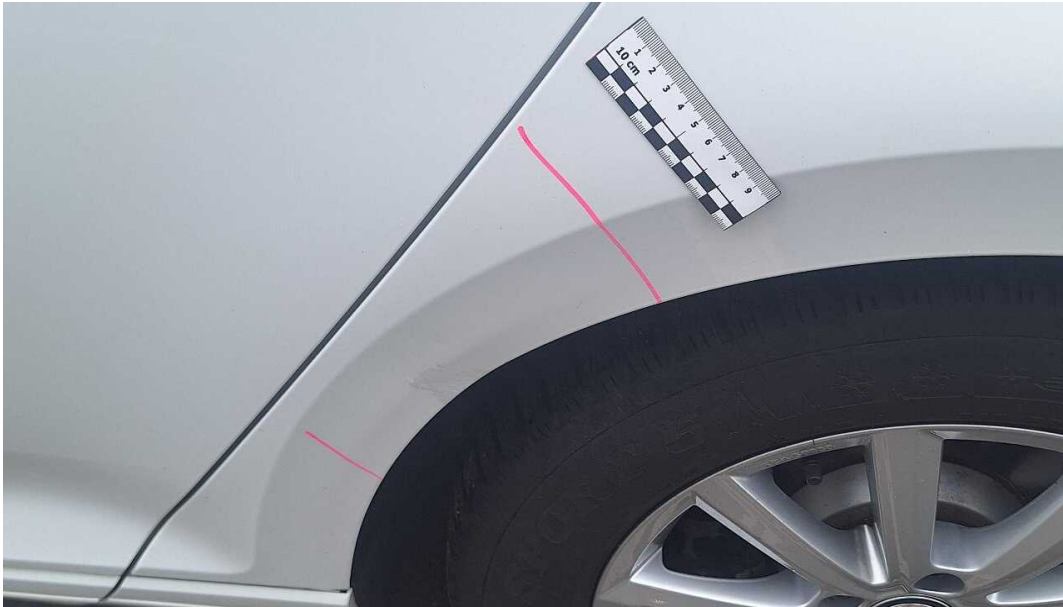
**Bild 28**  
linke Seite Seitenteil hinten links deformiert

**Bild 29**  
linke Seite Seitenteil hinten links deformiert

| | geschätzte<br>Reparaturkosten<br>(exkl. MwSt.) | Minderwert |
|---|---|---|
| linke Seite, Seitenteil hinten links, deformiert, instandsetzen + lackieren | 610,00 € | 310,00 € |

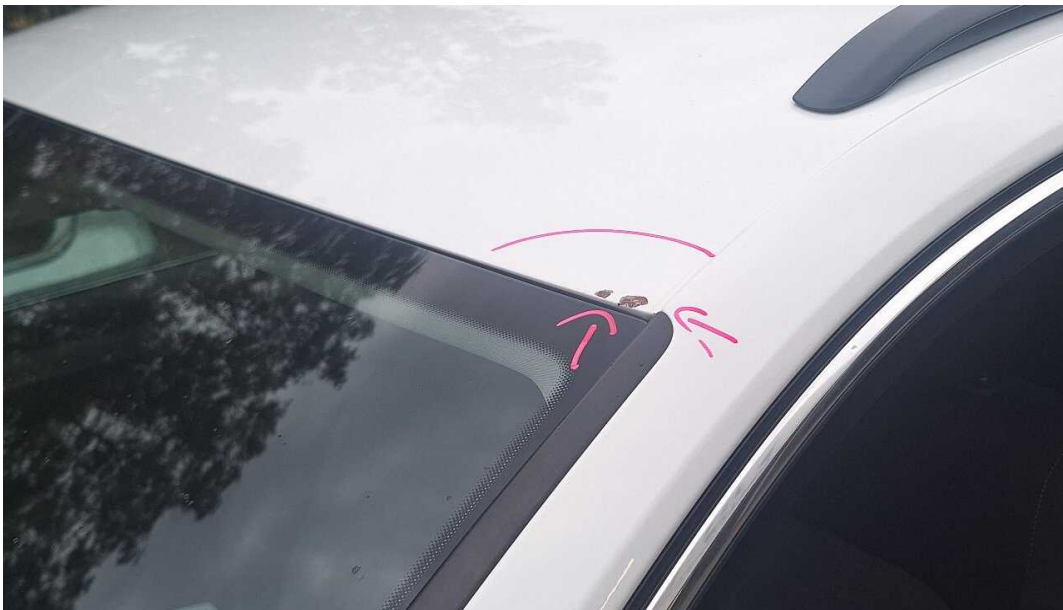
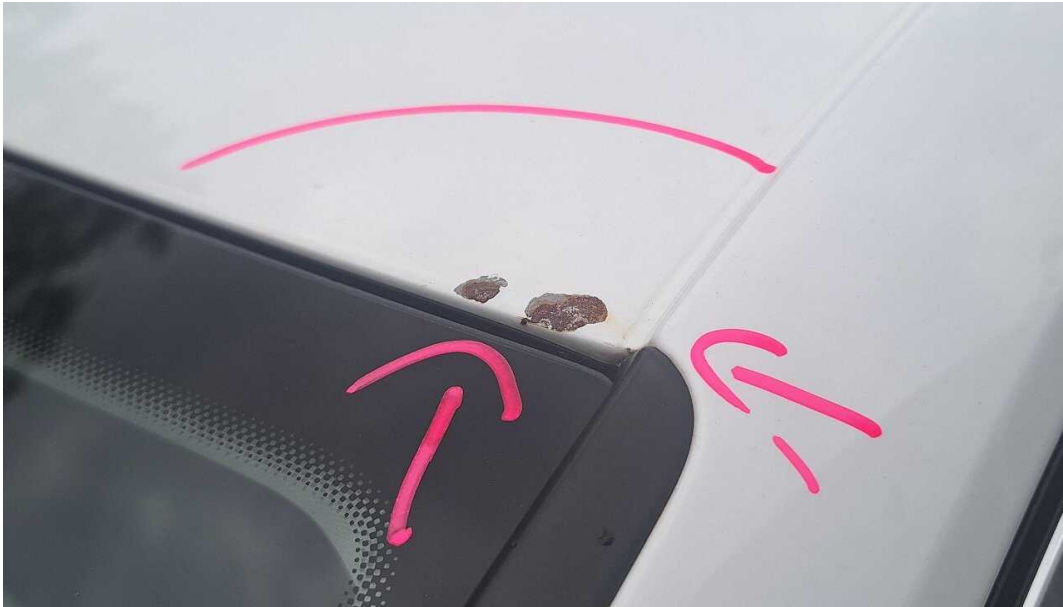
**Bild 30**  
Dach Dachhaut korrodiert

**Bild 31**  
Dach Dachhaut korrodiert

| | geschätzte<br>Reparaturkosten<br>(exkl. MwSt.) | Minderwert |
|---|---|---|
| Dach, Dachhaut, korrodiert, instandsetzen + lackieren | 740,00 € | 370,00 € |

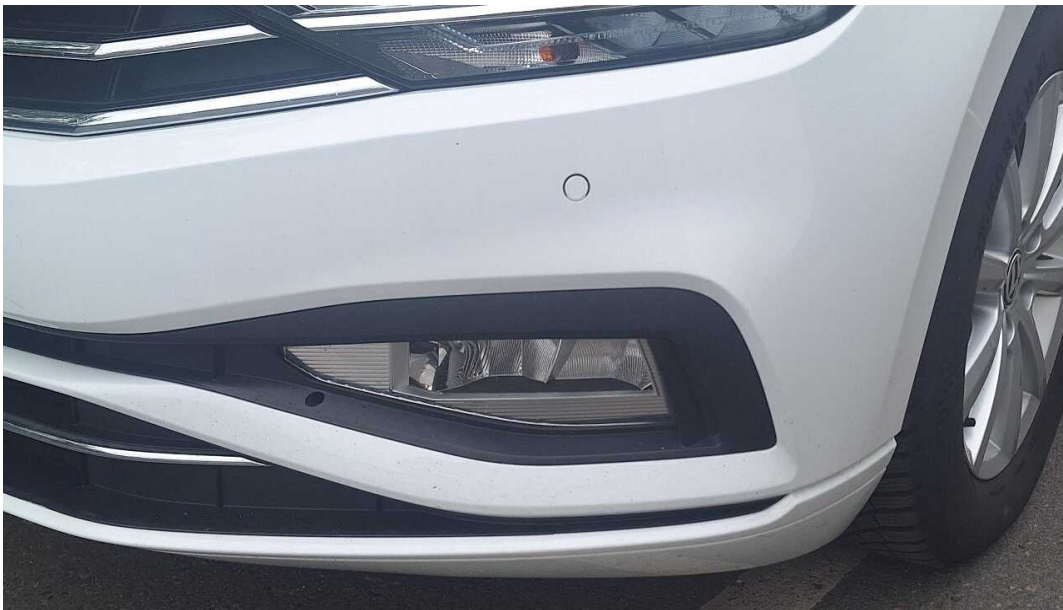
| | geschätzte<br>Reparaturkosten<br>(exkl. MwSt.) | Minderwert |
|---|---|---|
| Fahrzeugfront, Stoßfänger vorne, Steinschlag / -schläge, akzeptierter<br>Schaden | 0,00 € | 0,00 € |

**Bild 32**  
Fahrzeugfront Stoßfänger vorne Steinschlag / -schläge

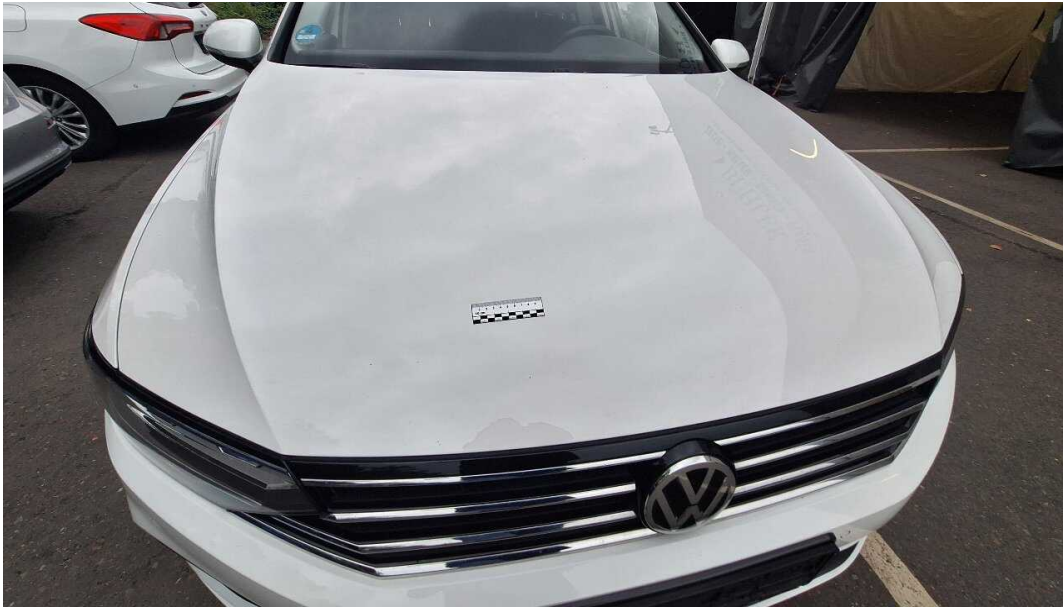
| | geschätzte<br>Reparaturkosten<br>(exkl. MwSt.) | Minderwert |
|---|---|---|
| Fahrzeugfront, Motorhaube, Steinschlag / -schläge, akzeptierter Schaden | 0,00 € | 0,00 € |

**Bild 33**  
Fahrzeugfront Motorhaube Steinschlag / -schläge

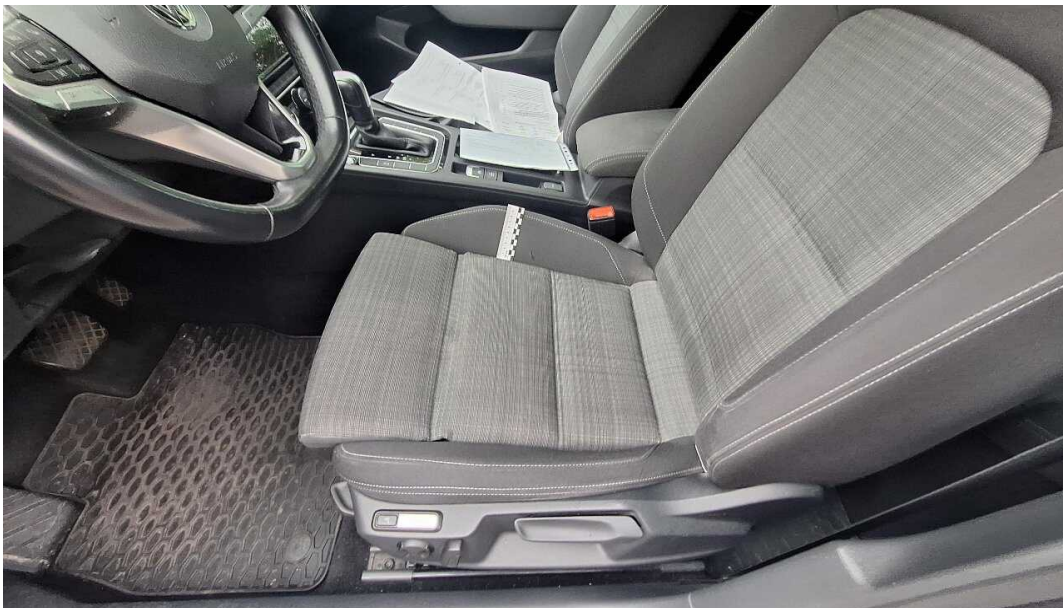
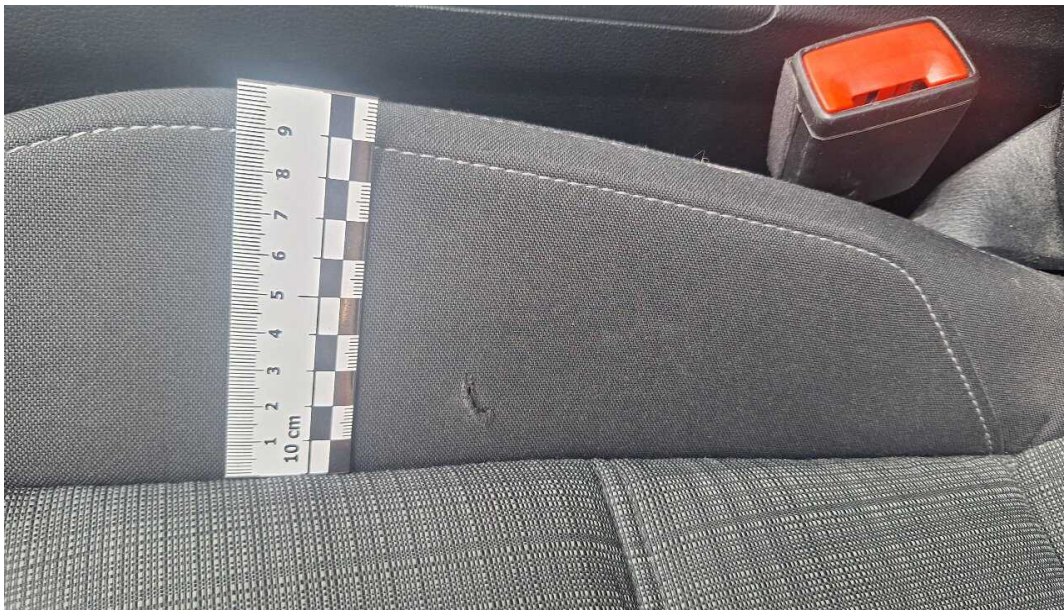
**Bild 34**  
Innenraum Sitz vorne links gerissen / eingerissen

**Bild 35**  
Innenraum Sitz vorne links gerissen / eingerissen

| | geschätzte<br>Reparaturkosten<br>(exkl. MwSt.) | Minderwert |
|---|---|---|
| Innenraum, Sitz vorne links, gerissen / eingerissen, erneuern | 565,00 € | 565,00 € |
